Walzwerk findet Grund für Produktionstopps

High-Speed Kamera von Optronis macht Fehlerquelle sichtbar

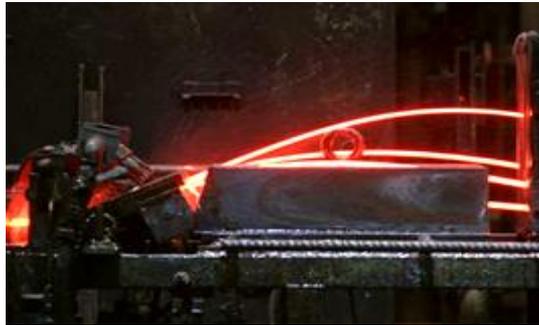
Im Walzwerk der BSW traten bei der Produktion an einer Scherengruppe für heißes Walzgut jedoch immer wieder Probleme auf. Im Normalfall schneiden die Scheren mit dem laufenden Strang, wobei sich die beiden Messer einer Schere mittels einer Drehbewegung in den heißen Strang drücken und durch eine gewisse Vorwärtsbewegung das abgeschnittene Stück mitreißen und nach unten

ablenken. Doch in diesem Fall wurde das Walzgut mehrmals falsch abgelenkt. Anstatt in die vorgesehenen Kanäle zu gleiten, blieb das Walzgut oft zwischen den Kanälen stecken. Ständige Produktionstops waren die Folge. Erst wenn das Walzgut manuell entfernt war, konnte die Produktion wieder in Betrieb genommen werden. Mit bloßem Auge konnte die Fehlerquelle nicht ausgemacht werden, da das Walzprodukt an dieser Stelle bereits mit einer Geschwindigkeit von 13 Metern pro Sekunde unterwegs ist.

Mitarbeiter der BSW konnten die Produktion mithilfe der CR 600 also genauestens am Bildschirm verfolgen. Sobald ein Fehler im Ablauf deutlich wurde, drückten sie den Trigger (Auslöser). Dieser war so eingestellt, dass er immer auch einen Teil der Sequenz speicherte, die vor dem Triggersignal sichtbar war, da eine langsamere Reaktionszeit des Menschen allgemein mit einkalkuliert wurde. So konnte immer der vollständige Schneidevorgang gespeichert werden.

Die nötigen zu untersuchenden Aufnahmen reduzierten sich dadurch auf ein Minimum. Der Handlichkeit der Kamera ist es schließlich zu verdanken, dass der Prozess sowohl mit dem Verlauf des Walzgutes als auch senkrecht dazu gefilmt werden konnte. Innerhalb kurzer Zeit wurde die Fehlerquelle also deutlich: Der Prozess des Ablenkens war nicht genau genug eingestellt. Dieses Wissen half der BSW, den Produktionsablauf zu optimieren und damit Produktionstops und Ausschuss zu vermeiden.

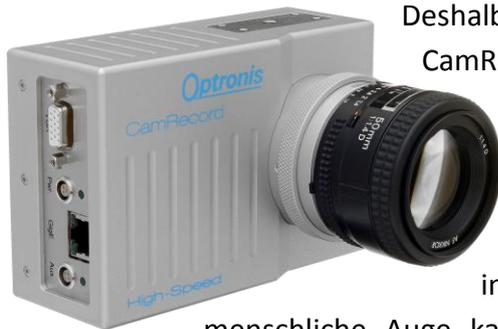
Leicht zu bedienen – die CR 600

Deshalb wurde die Hochgeschwindigkeitskamera CamRecord 600 der Optronis GmbH zur Aufdeckung der Fehlerquelle eingesetzt. Bei einer hohen räumlichen Auflösung von 1.280 x 1.024 Bildpunkten ermöglicht die Kamera die Aufnahme von 500 Bildern in der Sekunde. Im Vergleich: Das menschliche Auge kann mit einer Reaktionszeit von rund 42 Millisekunden lediglich 24 Bilder pro Sekunde wahrnehmen. Weitere Vorteile der CamRecord 600 liegen in ihrer einfachen Handhabung. So konnte ein Mitarbeiter der Walzwerke schon nach kurzer Einweisung seitens Optronis die Kamera mit einem normalen Objektiv und Stativ aufbauen und an einem handelsüblichen Laptop mit der zur Kamera gehörenden Software via Firewire-Schnittstelle in Betrieb nehmen. Aufwändige Schnittstellen und FrameGrabber im PC sind somit nicht notwendig. Ein weiterer Vorteil der CR 600 ist ihr großer integrierter Bildspeicher, der die Daten während der Bildaufnahme aufnimmt und diese bei Wiedergabe im Zeitlupentempo über die oben genannte FireWire-Schnittstelle oder aber auch eine Gigabit Ethernet (GigE) Schnittstelle an den PC weitergibt.
